**ТЕХНОЛОГІЯ ЗМІЦНЕННЯ
ПОВЕРХНЕВОЇ СТРУКТУРИ ШИБЕРА**

© І. Ю. Логазяк, аспірантка, С. Ф. Гавенко,
д.т.н., професор, УАД, Львів, Україна

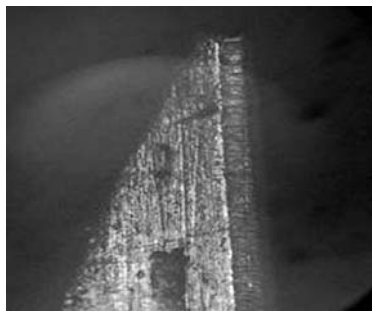
Рис. 1. Поверхня заплечика зі слідами механічної обробки поверхні (×50)

Оскільки, під час руху шибера здійснюється контакт металевої поверхні заплечика з ниткою, тому волокно і є причиною зносу фасонної поверхні заплечиків. Ця поверхня, як видно з рис. 1, формується викінчувальною операцією шліфування, в результаті чого зберігаються чіткі сліди механічної обробки (риски та борозди). Саме вони формують реальний доволі шорсткий рельєф поверхні. Через певний період експлуатації нитка вижолоблює у металі певну ділянку металу, що призводить в результаті формування рівчака та «закусування» нитки і, відповідно, до порушення технологічного циклу. Наступає момент, коли деталь слід замінювати, оскільки її ресурс вичерпаний.

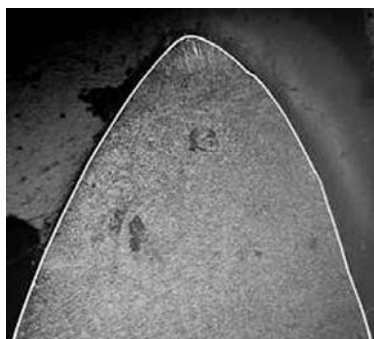
Рис. 2. Хімічне покриття, сформоване на поверхні шибера (×50)

покриття являє собою шар аморфної речовини, котра з підвищенням температури переходить у кристалічний стан. Нагрівання покриття призводить до структурних перетворень, в тому числі, до виділення залишкової фази дрібнодисперсних фосфідів нікеля Ni_3P . На рис. 2 зображено мікрофотографію шліфа, зробленого в площині симетрії головки шибера. Показано, що на фізичній поверхні сформувалось хімічне покриття сірувато-білого кольору, оскільки даним травником, за допомогою якого виявляється структура вуглецевих сталей, дане покриття не травиться.
